# Upaya Pengendalian Kualitas Guna Menurunkan Angka Cacat *Reclaiming* pada Industri BOPP PT XYZ Tbk Menggunakan Metode *Root Cause Analysis* (RCA)

<sup>1-3</sup> Politeknik Negeri Jakarta, Indonesia

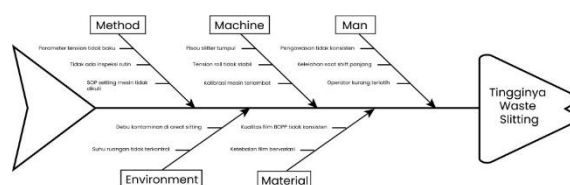
**Gambar 1.** Diagram Fishbone - Cacat Slitting

Dari aspek mesin, penyebab utama terjadinya cacat pada proses *slitting* adalah kondisi pisau *slitter* yang telah mengalami keausan sehingga ketajamannya berkurang akibat jadwal penggantian yang belum dilakukan secara teratur. Selain itu, ketidakstabilan parameter *tension* pada proses *rewinding* menyebabkan gulungan film mengalami kerutan (*wrinkle*) yang berpotensi menimbulkan cacat produk. Permasalahan tersebut dipengaruhi oleh penerapan *Preventive Maintenance* (PM) yang belum berjalan secara konsisten pada mesin *slitter* di lini produksi.

Dari aspek manusia, faktor penyebab berasal dari keterampilan operator yang belum memadai dalam melakukan penyetelan parameter mesin *slitter*, khususnya pada pengaturan *tension rewinding*. Selain itu, beban kerja yang tinggi menyebabkan kelelahan operator sehingga mengurangi tingkat ketelitian selama proses pengoperasian mesin. Kondisi tersebut semakin diperburuk dengan belum tersedianya program pelatihan teknis yang dilakukan secara terstruktur dan berkelanjutan bagi operator produksi.

Dari aspek material, penyebab cacat dipengaruhi oleh kualitas film BOPP yang tidak konsisten. Material dengan ketebalan atau densitas yang tidak seragam serta adanya cacat bawaan pada permukaan film memiliki potensi lebih besar mengalami kerusakan saat melalui

proses *slitting*. Permasalahan ini juga dipengaruhi oleh belum optimalnya pelaksanaan inspeksi *incoming material* sebelum material digunakan pada proses produksi.

Dari aspek metode, belum adanya *Standard Operating Procedure* (SOP) yang terdokumentasi secara jelas mengenai penyetelan parameter *tension rewinding* menyebabkan setiap operator menerapkan pengaturan berdasarkan pengalaman masing-masing. Selain itu, pelaksanaan inspeksi rutin pada saat pergantian *shift* belum dilakukan secara optimal sehingga potensi ketidaknormalan kondisi mesin sering kali tidak teridentifikasi sejak dini dan berakhir pada meningkatnya jumlah produk cacat.

Dari aspek lingkungan, keberadaan debu mikro dan kontaminan di area *slitting* menjadi salah satu faktor yang memengaruhi kualitas produk. Partikel debu yang menempel pada permukaan film BOPP dapat menimbulkan goresan pada produk, sedangkan debu yang menempel pada mata pisau *slitter* dapat mempercepat terjadinya keausan. Selain itu, kondisi suhu dan kelembapan ruang produksi yang tidak terkontrol berpotensi memengaruhi karakteristik serta elastisitas film BOPP selama proses produksi

*Machine* Faktor mesin menjadi penyebab utama tingginya cacat slitting. Pisau slitter yang tumpul akibat penggunaan berkepanjangan menyebabkan hasil potongan film BOPP menjadi tidak rapi dan memunculkan cacat edge trim serta reject roll. Selain itu, ketidakstabilan tension roll menyebabkan gulungan film berkerut (wrinkle) saat rewinding. Usulan perbaikan

yang diajukan adalah penerapan Preventive Maintenance (PM) terjadwal oleh Dept. Maintenance, mencakup penggantian pisau secara berkala setiap 24 jam running dan inspeksi visual kondisi pisau sebelum mesin dinyalakan di setiap awal shift. mencakup penggantian pisau secara berkala setiap 24 jam running dan inspeksi visual kondisi pisau sebelum mesin dinyalakan di setiap awal shift. mencakup penggantian pisau secara berkala setiap 24 jam running dan inspeksi visual kondisi pisau sebelum mesin dinyalakan di setiap awal shift.

*Man* Faktor sumber daya manusia berkontribusi pada tingginya cacat akibat operator yang kurang terlatih dalam menyetel parameter mesin slitter, khususnya tension rewinding. Kondisi ini menyebabkan setelan mesin antar shift tidak konsisten sehingga menghasilkan produk yang bervariasi kualitasnya. Usulan perbaikan yang diajukan adalah penyelenggaraan pelatihan teknis berkala setiap 3 bulan oleh Dept. HRD bersama Supervisor Produksi, mencakup sesi coaching clinic, evaluasi praktik kerja langsung di mesin, dan uji kompetensi singkat pasca pelatihan untuk memastikan pemahaman operator.

*Material* Faktor material berkaitan dengan masuknya roll film BOPP yang tidak memenuhi standar spesifikasi ke dalam proses slitting. Film dengan densitas rendah atau permukaan yang tidak rata berpotensi lebih mudah mengalami cacat saat dipotong maupun saat digulung. Usulan perbaikan yang diajukan adalah penerapan inspeksi incoming material secara ketat oleh Dept. QC sebelum film BOPP diizinkan masuk ke mesin slitter, meliputi pengukuran ketebalan dan densitas film secara sampling, serta penahanan (hold) roll yang tidak sesuai spesifikasi untuk dikembalikan ke supplier.

*Method* Faktor metode menjadi akar masalah yang signifikan karena tidak tersedianya SOP tertulis mengenai penyetelan tension rewinding secara digital. Akibatnya, setiap operator melakukan penyetelan berdasarkan pengalaman dan perkiraan pribadi, sehingga hasilnya tidak konsisten antar shift. Usulan perbaikan yang diajukan adalah pembuatan dan pengesahan SOP parameter tension standar oleh Dept. Engineering dan QA untuk setiap jenis dan ketebalan film BOPP, yang kemudian dicetak dan ditempelkan pada panel mesin slitter sebagai acuan permanen bagi seluruh operator.

*Environment* Faktor lingkungan berperan dalam memperparah cacat slitting melalui akumulasi debu mikro dan kontaminan di area mesin. Partikel debu yang menempel pada permukaan film BOPP dapat menyebabkan goresan, sementara debu yang menempel pada mata pisau mempercepat proses pengikisan dan keausan. Usulan perbaikan yang diajukan adalah penerapan prosedur 5R (Ringkas, Rapi, Resik, Rawat, Rajin) secara rutin oleh Operator Produksi setiap pergantian shift, mencakup pembersihan mesin menggunakan lap microfiber antistatis dan penyedotan debu di sekitar pisau dan area slitter.

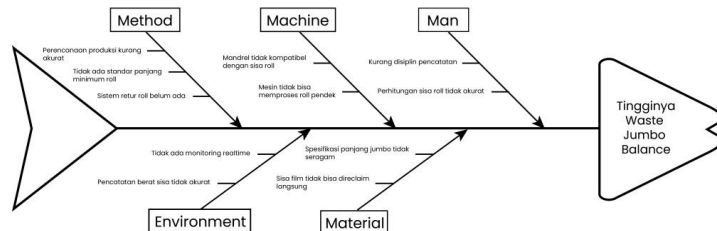
Gambar 2. Diagram Fishbone - Waste Jumbo Balance

Dari aspek mesin, penyebab utama terjadinya *waste Jumbo Balance* berasal dari deviasi pada sensor pengukur panjang (*length sensor*) pada mesin *extruder* yang belum dikalibrasi secara berkala. Kondisi tersebut menyebabkan panjang gulungan film (*jumbo roll*) yang dihasilkan melebihi spesifikasi pesanan (*overrun*), sehingga menyisakan gulungan yang tidak dapat diproses secara optimal pada mesin *slitter* dan akhirnya menjadi *jumbo balance*.

Dari aspek manusia, penyebab utama berasal dari kurangnya ketelitian operator dalam melakukan pencatatan dan perhitungan sisa panjang *jumbo roll*. Ketidakakuratan data tersebut mengakibatkan informasi pada sistem produksi tidak sesuai dengan kondisi aktual di lapangan,

sehingga menyulitkan bagian *Production Planning and Inventory Control* (PPIC) dalam menyusun jadwal produksi maupun mengoptimalkan pemanfaatan sisa *jumbo roll*.

Dari aspek material, terbentuknya *jumbo balance* dipengaruhi oleh ketidaksesuaian panjang sisa gulungan dengan spesifikasi pesanan pelanggan berikutnya. Sisa *jumbo roll* yang tidak memenuhi kebutuhan panjang produk menjadi sulit untuk dimanfaatkan kembali. Kondisi ini menunjukkan bahwa perencanaan produksi belum sepenuhnya mempertimbangkan kesesuaian antara kapasitas produksi *jumbo roll* dengan variasi kebutuhan panjang pada setiap pesanan pelanggan.

Dari aspek metode, belum tersedianya *Standard Operating Procedure* (SOP) yang mengatur batas minimum panjang sisa *jumbo roll* yang masih layak diproses kembali menjadi salah satu akar penyebab utama. Akibatnya, keputusan untuk melanjutkan atau menghentikan proses terhadap sisa gulungan masih bergantung pada pertimbangan masing-masing operator. Perbedaan pengambilan keputusan tersebut menyebabkan proses penanganan *jumbo balance* menjadi tidak seragam dan kurang efektif.

Dari aspek lingkungan, belum tersedianya area penyimpanan sementara yang memadai dan tertata dengan baik untuk *jumbo balance* turut memperburuk kondisi. Sisa *jumbo roll* yang disimpan tanpa pengaturan yang baik berpotensi mengalami kerusakan fisik akibat benturan, terkontaminasi debu yang dapat menurunkan kualitas film, serta berisiko tidak tercatat dalam sistem inventaris sehingga tidak dapat dimanfaatkan kembali pada proses produksi berikutnya.

Berdasarkan Tabel 5, rincian usulan perbaikan untuk waste jumbo balance berdasarkan masing-masing faktor adalah sebagai berikut: *Machine* Faktor mesin menjadi penyebab utama terjadinya waste jumbo balance yang berlebih. Sensor pengukur panjang (*length counter*) pada mesin extruder yang mengalami deviasi menyebabkan panjang gulungan film jumbo melebihi target pesanan (*overrun*). Sisa film yang berlebih ini tidak dapat diproses habis pada mesin slitter sehingga menjadi waste. Usulan perbaikan yang diajukan adalah kalibrasi berkala sensor

length counter oleh Dept. *Maintenance* menggunakan alat kalibrasi tersertifikasi setiap pergantian jenis produk, dengan pencatatan riwayat kalibrasi pada logbook mesin sebagai bukti dokumentasi. Man Faktor sumber daya manusia berkontribusi melalui ketidakakuratan operator dalam mencatat dan menghitung sisa panjang roll jumbo. Kesalahan pencatatan menyebabkan data di sistem tidak sesuai dengan kondisi aktual di lapangan, sehingga perencanaan produksi menjadi tidak tepat. Usulan perbaikan yang diajukan adalah edukasi dan pendampingan operator melalui demonstrasi cara membaca sensor digital secara benar, disertai kewajiban mengisi form pencatatan standar di setiap awal shift oleh Supervisor Produksi. Material Faktor material berkaitan dengan ketidakmampuan mengalokasikan sisa gulungan jumbo balance ke pesanan pelanggan berikutnya. Kondisi ini terjadi karena panjang sisa roll tidak sesuai dengan kebutuhan panjang pesanan. Usulan perbaikan yang diajukan adalah optimasi perencanaan alokasi panjang jumbo roll terhadap pesanan pelanggan oleh Tim PPIC bersama Marketing, dengan cara memetakan kebutuhan panjang setiap pesanan dan mencocokkannya dengan kapasitas produksi jumbo roll sebelum jadwal produksi ditetapkan. Method Faktor metode menjadi akar masalah penting karena tidak tersedianya SOP tertulis mengenai batas minimum panjang sisa roll jumbo yang masih ekonomis untuk diproses ulang. Tanpa acuan yang jelas, keputusan operator mengenai kapan harus menghentikan proses dan kapan sisa roll masih layak diproses menjadi tidak terstandar. Usulan perbaikan yang diajukan adalah penetapan dan pengesahan SOP batas minimum panjang sisa jumbo roll oleh Dept. Engineering dan QA, yang mencantumkan nilai panjang minimum ekonomis dalam satuan meter dan disosialisasikan kepada seluruh operator produksi.

Environment Faktor lingkungan berperan dalam memperparah kondisi waste jumbo balance melalui ketidakteraturan area penyimpanan sementara sisa roll jumbo. Roll jumbo yang disimpan sembarangan berisiko mengalami kerusakan fisik, terkontaminasi debu, atau bahkan hilang dari catatan inventaris sebelum sempat diproses kembali. Usulan perbaikan yang diajukan adalah penyediaan area transit khusus jumbo balance yang terorganisir oleh Petugas Gudang dan Supervisor, dilengkapi rak berlabel, pelindung plastik antistatis, serta monitoring inventarisasi sisa roll setiap hari.
