## Analisis Dan Perbaikan Kerusakan *Propeller* Pada Kapal Batulayar Untuk Meningkatkan Kinerja *Propulsi*

Pengambilan data dilakukan pada propeller Kapal Batulayar yang sedang menjalani proses pengedokan di Galangan Kapal PT Janata Marina Indah, Semarang.

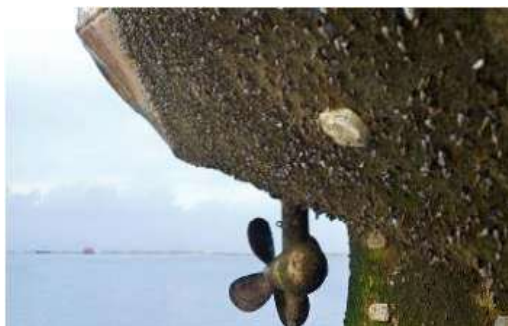
Fouling ditemukan berupa organisme laut yang menempel pada permukaan blade, terutama pada bagian depan blade.

Gambar 2. Fouling yang Menempel pada Propeller

Fouling menyebabkan permukaan propeller menjadi lebih kasar dan dapat mengganggu kondisi aliran di sekitar blade. Oleh karena itu, pembersihan propeller merupakan langkah awal yang penting sebelum dilakukan pemeriksaan lebih lanjut. Selain mengembalikan kondisi permukaan, pembersihan juga diperlukan agar kerusakan seperti retakan dan erosi yang sebelumnya tertutup fouling dapat terlihat.

Pembersihan dilakukan untuk menghilangkan fouling atau organisme laut yang menempel pada permukaan blade. Proses dilakukan menggunakan alat sekrap dan dilanjutkan dengan penyemprotan menggunakan water jet. Pembersihan dilakukan sebelum pemeriksaan detail sehingga kerusakan yang sebelumnya tertutup dapat diidentifikasi.

Perbaikan fouling dilakukan melalui beberapa tahap, yaitu: membersihkan organisme laut menggunakan alat sekrap, melakukan penggerindaan pada permukaan blade, melakukan pemeriksaan visual terhadap kondisi permukaan, melakukan pemeriksaan menggunakan metode colour cracking untuk mendeteksi indikasi retakan. Pembersihan sebelum inspeksi merupakan tahapan penting karena keberadaan fouling dapat menghambat identifikasi kerusakan pada permukaan blade.

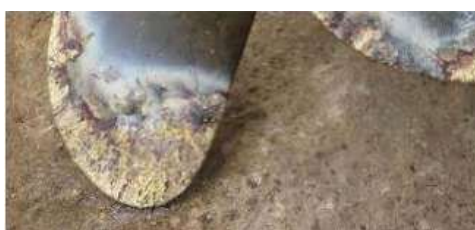
Erosi ditemukan pada permukaan blade dan diduga berkaitan dengan aktivitas kavitasi selama operasi. Kavitasi terjadi ketika kondisi tekanan lokal di sekitar blade memungkinkan terbentuknya rongga atau gelembung uap yang kemudian mengalami keruntuhan. Proses tersebut dapat menghasilkan beban lokal berulang pada permukaan material.

Gambar 3. Erosi pada Daun Propeller

Erosi yang dibiarkan berkembang dapat mengurangi ketebalan material blade dan mengubah profil permukaan. Oleh sebab itu, kerusakan akibat erosi perlu diperiksa dan diperbaiki sebelum propeller digunakan kembali.

Perbaikan erosi dilakukan dengan membersihkan bagian yang mengalami kerusakan menggunakan mesin gerinda dan cup brush. Setelah permukaan bersih, bagian yang mengalami kehilangan material ditambahkan kembali melalui proses pengelasan dengan material yang sesuai.

Setelah pengelasan selesai, permukaan diratakan menggunakan gerinda hingga mendekati bentuk dan ketebalan semula. Pemeriksaan kemudian dilakukan menggunakan colour cracking test, dilanjutkan dengan pengukuran dan balancing.

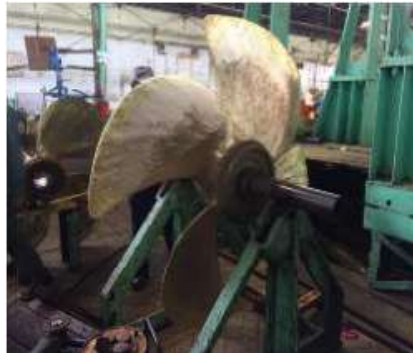
Balancing dilakukan setelah proses perbaikan selesai. Tujuannya adalah memastikan distribusi massa propeller berada dalam kondisi seimbang.

Gambar 6. Proses Balancing Propeller

Ketidakseimbangan dapat menghasilkan gaya eksitasi selama putaran dan berpotensi meningkatkan getaran pada sistem propulsi. Oleh karena itu, balancing merupakan salah satu tahap penting sebelum propeller dipasang kembali. Penelitian mengenai sistem propulsi menunjukkan bahwa getaran pada sistem poros dapat berhubungan dengan kondisi operasi, alignment, dan interaksi komponen propulsi.

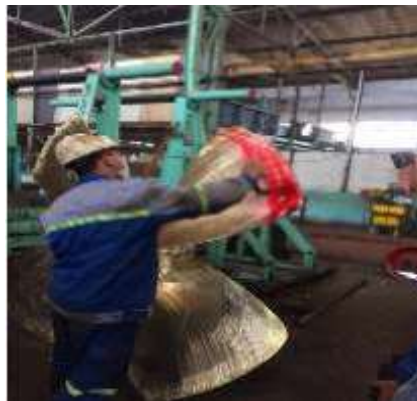
Pemeriksaan NDT dilakukan menggunakan metode dye penetrant test atau penetrant test.

Gambar 7. Proses NDT dengan Penetrant

Metode ini digunakan untuk membantu mengidentifikasi indikasi cacat permukaan atau retakan yang tidak mudah terlihat secara visual. Pemeriksaan dilakukan setelah proses perbaikan untuk memastikan kondisi permukaan propeller sebelum dinyatakan siap dipasang kembali.
