## Analisis Kegagalan *Self Moving Steering* Akibat Degradasi Sensor Potensiometer Pada Kawasaki Rexpeller Thruster Untuk Operasi Kapal *Harbour Tug*

**Abstract.** *The reliability of the steering system on harbour tugboats is strongly influenced by the ability of the control system to maintain the thruster angle according to the operator's command. The Kawasaki Rexpeller Thruster uses a closed-loop steering control system that integrates a position sensor, Electronic Control Unit (ECU), hydraulic actuator, and propulsion unit. This study aims to analyze the causes of self-moving steering and evaluate the relationship between potentiometer sensor degradation and steering system performance. The study employed an Engineering Failure Analysis approach through direct observation, measurement of potentiometer resistance and output voltage at various thruster angles, and comparison of actual measurements with the manufacturer's reference values. The results showed that the steering response time for a 45° angle change was 2.8 seconds, compared with the reference limit of  $\leq 2.0$  seconds, while thruster position accuracy was 91%, below the required value of  $\geq 95\%$ . Sensor me

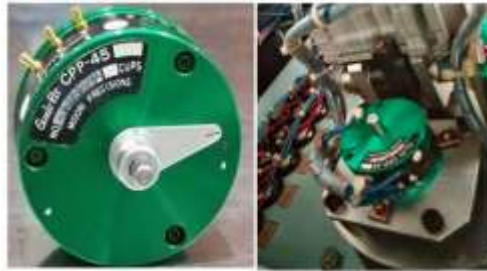
Gambar 2. Potensiometer CPP-45(Midori, 2020)

Salah satu komponen penting dalam sistem tersebut adalah rotary potentiometer yang berfungsi sebagai sensor posisi. Sensor mengubah perubahan posisi mekanis menjadi perubahan resistansi dan tegangan listrik yang selanjutnya digunakan sebagai sinyal umpan balik oleh ECU. Pada sistem closed-loop control, informasi umpan balik tersebut dibandingkan dengan posisi yang diperintahkan. Apabila terdapat perbedaan antara posisi perintah dan posisi umpan balik, ECU akan menghasilkan sinyal koreksi untuk menggerakkan aktuator.

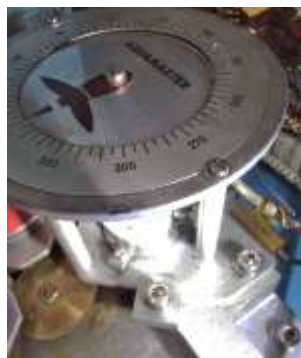
Gambar 3. Aktual Indikator Sudut Steering Thruster

Pada penelitian ini, fenomena self-moving steering ditemukan pada sistem steering Kawasaki Rexpeller Thruster yang digunakan pada kapal harbour tug di area operasi Pelabuhan Tanjung Mas Semarang. Gejala yang diamati berupa ketidakstabilan respons steering, keterlambatan perubahan sudut, dan pergerakan thruster tanpa perintah operator. Kondisi tersebut berpotensi mengurangi ketepatan manuver kapal dan meningkatkan risiko operasional, khususnya ketika kapal melakukan kegiatan sandar dan lepas sandar.
