MENGIDENTIFIKASI KEBAKARAN KMP TRANSHIP I DAN LANGKAH PREVENTIF UNTUK MENCEGAH TERJADINYA KEBAKARAN SESUAI *INTERNATIONAL SAFETY MANAGEMENT (ISM) CODE*

^{1,2}Universitas Maritim AMNI, Indonesia

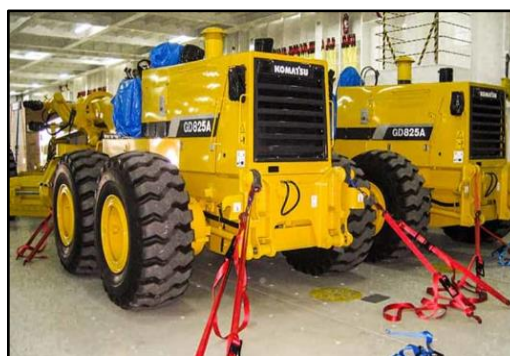
Berdasarkan Peraturan Menteri Perhubungan Republik Indonesia Nomor PM 30 Tahun 2016 tentang Kewajiban Pengikatan Kendaraan pada Kapal Angkutan Penyeberangan bahwa setiap kendaraan (truk, mobil, kendaraan berat, sepeda motor) wajib diikat selama dalam pelayaran. Kendaraan yang tidak dilakukan pengikatan (*lashing*) wajib dilakukan klem pada roda kendaraan.

Gambar 1. Pengikatan (*lashing*) kendaraan alat berat

Setelah penempatan dan pembagian sudah terlaksana maka pihak kapal (awak kapal) harus memastikan bahwa semua kendaraan harus terikat (*lashing*) dengan benar. Tujuan dari pengikatan kendaraan adalah mencegah kendaraan akan bergeser apabila kondisi cuaca buruk. Selama dalam pelayaran harus sering diadakan pengecekan terutama dalam cuaca buruk. Dalam pelaksanaan pengecekan setiap kendaraan harus dilaksanakan oleh awak kapal secara kontinue dan terjadwal sehingga dapat dipastikan bahwa semua kendaraan dalam kondisi yang baik, pengecekan dapat ditingkatkan bila kondisi laut (cuaca buruk).
