ANALISA CACAT LAS (CRACK) PADA JOINT BUTT WELD PENGARUH DARI PENGELOMAN CRANE PEDESTAL PADA PROJECT WTIV (*WIND TURBINE INSTALLATION VESSEL*)

Ketika penulis memantau proses fabrikasi di blok M02S, ia menemukan cacat las retak secara visual di salah satu sambungan *butt weld* pada blok tersebut dan mengidentifikasi nomor sambungan pada peta las adalah 25-B/2. Sedangkan cacat pengelasan pada konstruksi kapal mempunyai persentase yang ditentukan oleh pemilik kapal. Salah satu cacat pengelasan yang tidak dapat ditoleransi dalam proses fabrikasi konstruksi kapal adalah retak pada area pengelasan.

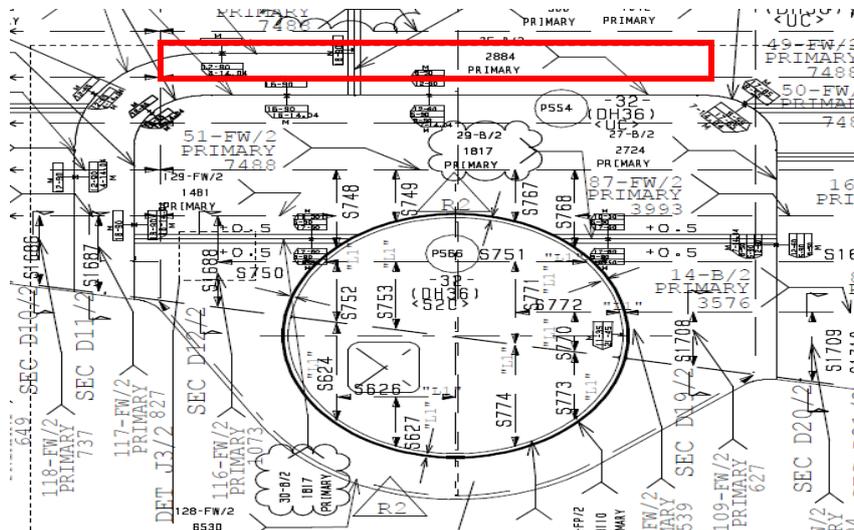
Gambar 1. Lokasi cacat las di *butt joint* no 25-B/2 dilihat dari weld map

Berdasarkan Latar Belakang Masalah di atas dapat diidentifikasi masalah pada penelitian ini yaitu terjadinya cacat las crack pada *butt weld joint* no 25-B/2 dikarenakan proses pengelasan pada pedestal crane. Dalam penelitian ini penulis membatasi masalah pada: Cacat las crack pada *butt weld joint* no 25-B/2., Bagaimana cara mengatasi atau

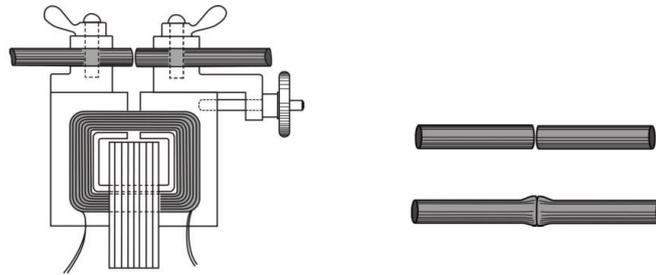
Gambar 2. Thomson's resistance welding transformer

Pengelasan resistansi banyak digunakan untuk mengelas pelat dengan ketebalan kurang dari 8 mm. Trafo untuk pengelasan resistansi dapat menghasilkan daya 2000A pada tegangan rangkaian terbuka 2V. Pengelasan resistansi dikembangkan menjadi beberapa jenis, yaitu:

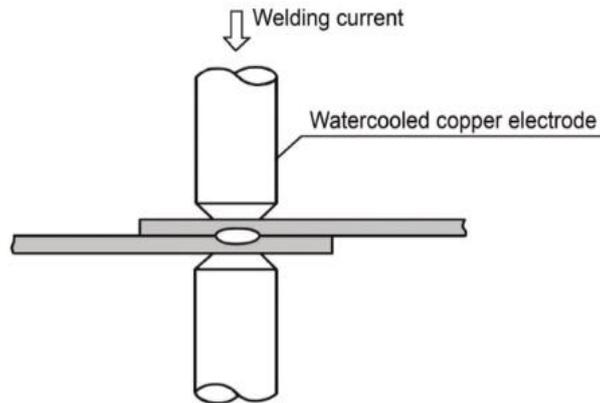
Gambar 3. Prinsip kerja spot welding

Dalam perkembangan industri, spot welding merupakan salah satu jenis pengelasan resistansi yang banyak digunakan khususnya pada industri otomotif. Prinsip kerja spot weld adalah terdapat dua buah elektroda tembaga yang dialiri arus listrik dengan arus yang tinggi, memberikan tekanan pada pelat-pelat yang berada pada posisi sambungan yang saling tumpang tindih, dan pada saat yang bersamaan pelat-pelat tersebut meleleh pada area titik-titik elektroda tersebut. Metode pengelasan spot dapat dilihat pada Gambar 2.2

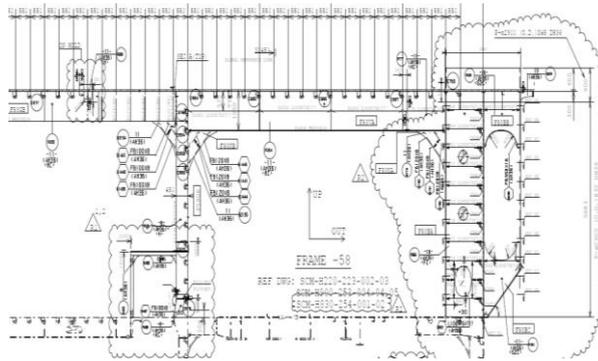
Gambar 5. Gambar Section Konstruksi Crane Pedestal

Analisa yang pertama yaitu melakukan perhitungan tekanan yang terjadi terhadap plat deck yang terjadi cacat las crack dimana di ketahui berat konstruksi *crane pedestal* seberat 46000 kg dan tinggi dari konstruksi crane pedestal berdasarkan gambar 6,83 m.

Berdasarkan data diatas peneulis dapat menghitung tekanan konstruksi crane pedestal terhadap deck plate, dengan menggunakan persamaan:

- Berat crane pedestal = 46000kg
- $g = 9.8 \text{ m/s}^2$
- Luas penampang crane pedestal = 9.12m

$$p = 494 \text{ kpa}$$

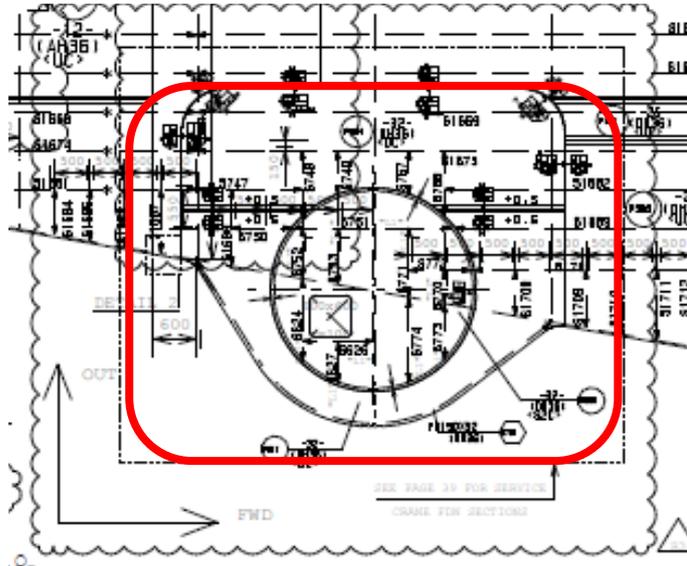
Gambar 6. Gambar Deck Plate Crane pedestail Area

Analisa berikutnya adalah tegangan tarik maksimum plate pada area crane pedestal akibat dari pembebanan crane pedestal yang man ketika assembly crane pedestal di area tersebut masih terdapat proses repair cacat las (Nugroho, Adi & Setiawan, 2018). Dengan menggunakan persamaan sebagai berikut:

Dari perhitungan di atas tegangan tarik maksimum pada sambungan pegelasan plate di area *crane pedestal* sebesar **372 Mpa**. Sedangkan tegangan tarik *plate grade DH36* yaitu **355Mpa**

Maka dari besarnya tarik maksimum pada welding area tepatnya di *butt joint no.25-B/2* lebih besar dari pada *yield strength plate DH36* sehingga terjadi *crack* di *butt joint* tersebut.

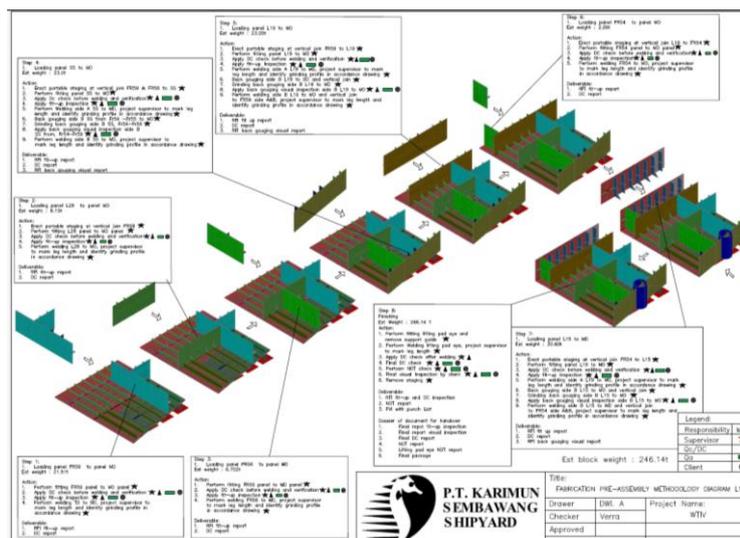
Gambar 16. Fabrikasi Methodology Diagram
Sumber : Peneliti, 2024

Pada fabrikasi block M02S juga memiliki fabrikasi plan atau fabrikasi methodology diagram yang mana dalam fabrikasi plan ini sudah di jelaskan Langkah-langkah serta urutan dari fabrikasi yang dibagi menjadi beberapa bagian yang mana urutan ini untuk mempermudah dalam perakitan dari fabrikasi block tersebut, dibawah ini fabrikasi plan untuk fabrikasi block M02S
