Analisa Kegagalan Ring Piston Mesin Diesel Type YMD MAN B&W(5S35MC-C9-2) di KM. Spil Hasya

Politeknik Maritim Negeri Indonesia

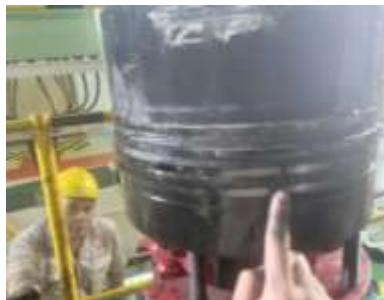
Gambar 1. Kondisi Piston Ring yang patah no.2 dan 3

Ring piston terjadi patah disebabkan beberapa hal antara lain 1. Terjadi kelelahan bahan 2. kurangnya pelumasan pada cylinder liner,3. Timbulnya panas yang berlebihan karena injector tidak bekerja dengan baik dan terjadi keausan pada cylinder liner sehingga compresinya lolos. Mesin kapal wajib dilakukan perawatan rutin oleh engineer bertujuan untuk mengetahui kondisi mesin masih layak atau tidak dan melakukan overhaul pada diesel engine. dikarenakan batas jam kerja yang sudah ditentukan atau sesuai dengan kondisi, maka engineer wajib melakukannya. Setelah melakukan overhaul maka dilakukan pengukuran atau pengecekan komponen-komponennya (Hermawati Lilin, dkk,2020).

Dilihat dari running hours menunjukkan 5191 jam dibawah normal untuk itu penulis merumuskan sebagai berikut:
